Fiche d'identité et diagnostic de l'ouvrage
- OH_78 -

Syndicat Des Trois Rivières

Nouveau contrat territorial des milieux aquatiques des rivières Guirande, Courance et Mignon

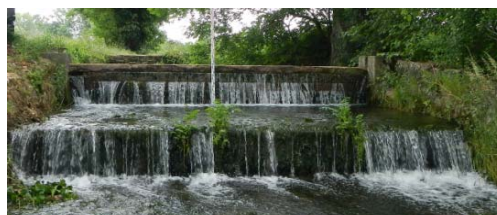
Description et Etat de l'ouvrage	
Description et état des organes fixes	Barrage béton en mauvais état, des fuites sont observées de chaque côté de l'ouvrage, les écoulements contournent les palplanches. Le barrage fait environ 20 m de long, et fait office de passage à gué en aval de la chute.
Description et état des organes mobiles	Les poutrelles en bois sont en état moyen, des fuites sont observées. L'ouvrage n'est pas déversant le jour de l'expertise, le débit transitant par la Courance provient des nombreuses fuites.
Description et état général du site	Mauvais état global de l'ouvrage.
Commentaires

Dénivelée observée (jour de l'expertise)	1.97 m (dont deux chutes verticales de 62 cm, au droit des poutrelles en bois et du passage à gué).
--	---

Le débit transitant par l'ouvrage est quasi nul, seules des infiltrations entre les poutrelles sont à noter. Les espèces non sauteuses ne peuvent franchir l'ouvrage, la truite fario non plus (deux chutes verticales de 62 cm sans fosse d'appel).
Cet ouvrage est problématique pour la continuité piscicole y compris en enlevant les parties mobiles.
