Fiche d'identité et diagnostic de l'ouvrage
- OH_78 -

Syndicat Des Trois Rivières

Nouveau contrat territorial des milieux aquatiques des rivières Guirande, Courance et Mignon

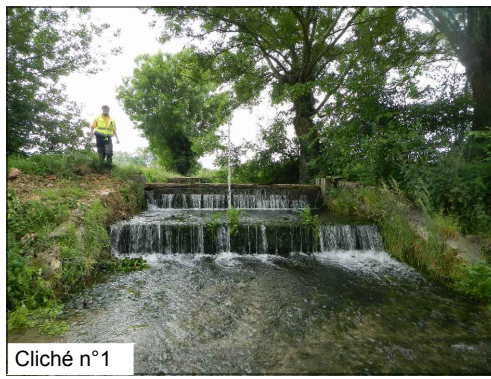
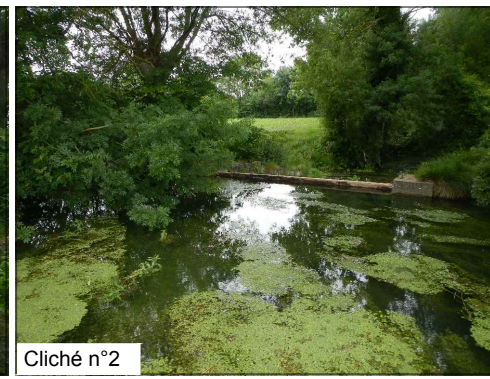
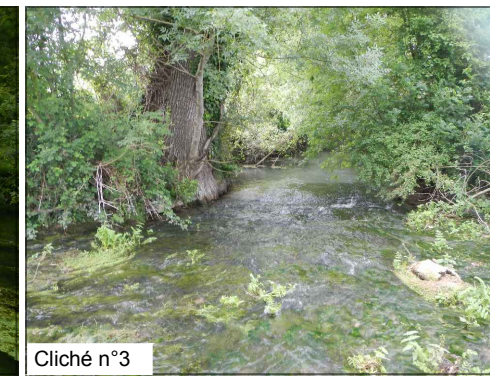
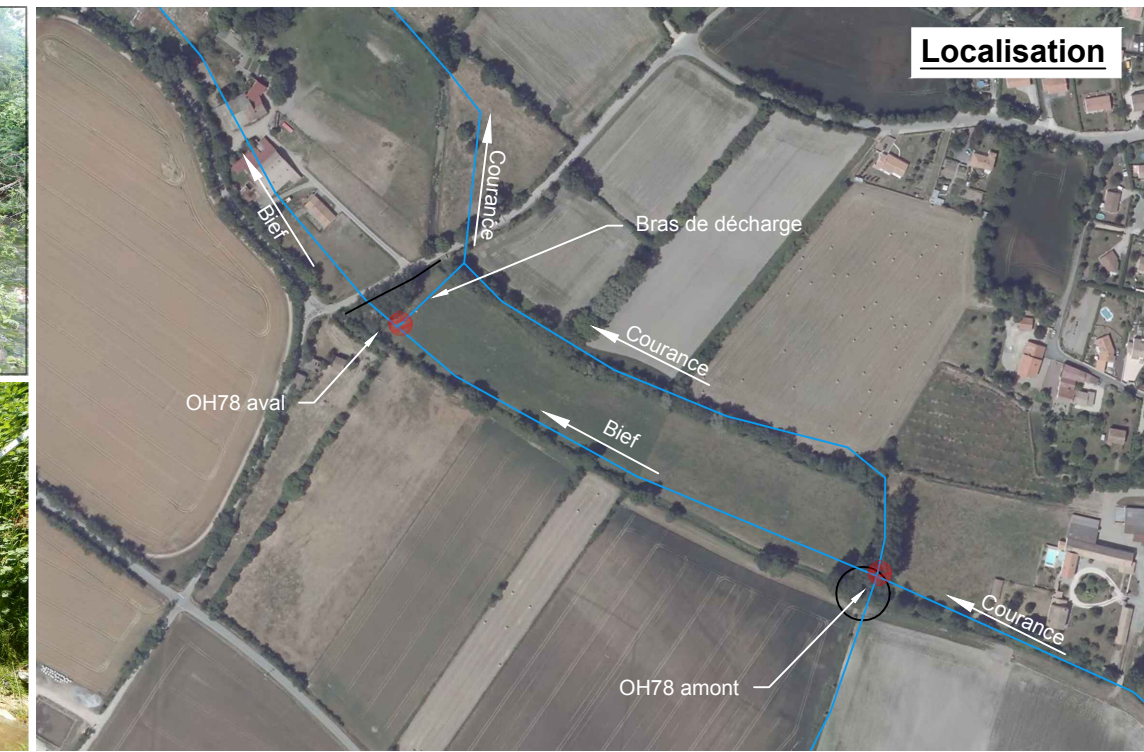
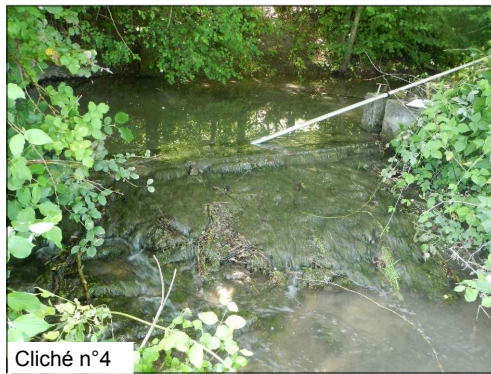
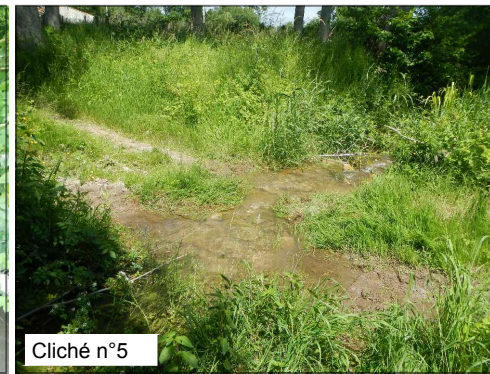
OH 78 - Moulin de Granzay

Description et Etat de l'ouvrage	
Description et état des organes fixes	Barrage béton en mauvais état, des fuites sont observées de chaque côté de l'ouvrage, les écoulements contournent les palplanches. Le barrage fait environ 20 m de long, et fait office de passage à gué en aval de la chute.
Description et état des organes mobiles	Les poutrelles en bois sont en état moyen, des fuites sont observées. L'ouvrage n'est pas déversant le jour de l'expertise, le débit transitant par la Courance provient des nombreuses fuites.
Description et état général du site	Mauvais état global de l'ouvrage.
Commentaires

Le débit transitant par l'ouvrage est quasi nul, seules des infiltrations entre les poutrelles sont à noter. Les espèces non sauteuses ne peuvent franchir l'ouvrage, la truite fario non plus (deux chutes verticales de 62 cm sans fosse d'appel).
Cet ouvrage est problématique pour la continuité piscicole y compris en enlevant les parties mobiles.
